REPUBLIKA E SHQIPËRISË
BASHKIA VORË

RAPORT I GJENDJES EKZISTUESE Objekti Nr.1

ADRESA: Krahu verior i rrugës së unazës
Pallati Nr. 1

QYTETI: VORË

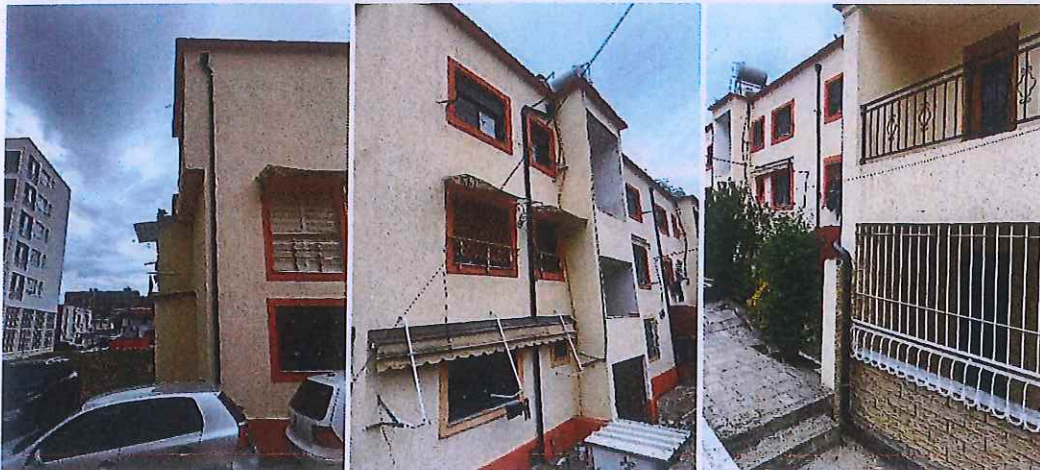
- Sistemi i kullimit. Në objektin nr. 1, kemi praninë e ulluqeve horizontalë dhe vertikalë në gjendje shumë të mirë teknike, pasi duken që janë rikonstruktuar viteve të fundit.
- NUK KA NEVOJË PËR NDËRHYRJE.

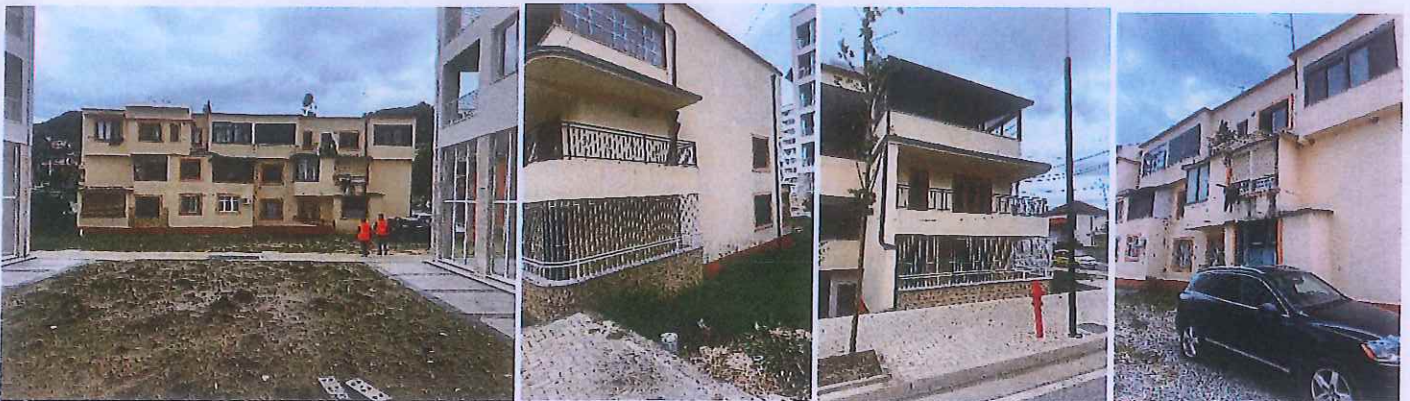
- a) Objekti nr.1 është i pozicionuar në krahun verior të rrugës së unazës së qytetit. Është ndërtuar përpara viteve 1990 dhe nga krahu verior ka një disnivel prej rreth 2 m nga kuota e tokës ndërsa nga krahu jugor kuota e soletës së katit përdhe është rreth 50 cm mbi kuotën e terrenit ekzistues. Objekti është 3 katësh pa bodrum dhe struktura e tij është me muraturë tulle me soleta betoni. Suvatimi është në të gjitha faqet e tij si dhe në xokolaturë dhe është në gjendje të mirë teknike. Dritaret e tij janë prej alumini. Ka dy shkallë, të cilat në sheshpushime janë të hapura. Lartësia e objektit është 9.6 m.

- b) **PAKETA 1.** Punime per veshjen e fasadës me sistem kapot , përfshirë veshjen me polisterol, kornizim dritare dhe bojatisje (mure të suvatuara) **Sip fasade= 758 m²**

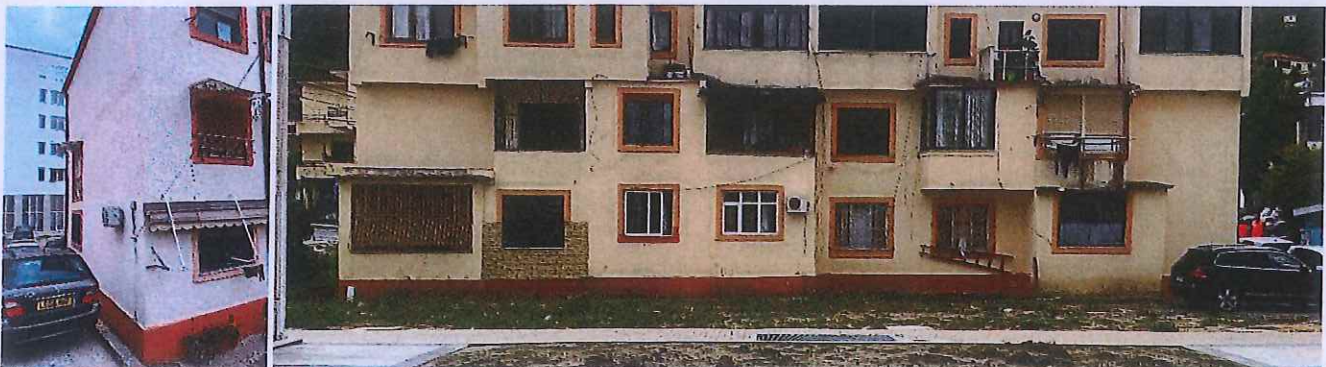
- a) Në objekt kemi praninë e linjave ekzistuese të rrymave të dobëta, ky kryesisht janë linjat e internetit.
- b) **PAKETA 6.** Objekti ka nevojë për një kanalinë që të vendosë kabujt përgjatë fasadës veriore. Gjatësia=

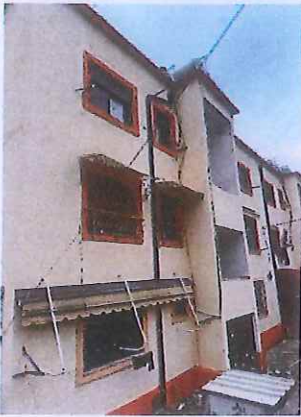
- a) Objekti nr. 1 ka 2 (dy) hyrje, të cilat kanë hapje në sheshpushim. Hyrja jugperëndimore H₁ e objektit është e mbyllur me një derë metalike nga banorët. Hyrja juglindore H₂ e objektit nuk ka një mbyllje të tillë. Gjendja teknike e tyre është kryesisht e mire, por kushtet atmosferike dhe ndërhyrja e banorëve e kanë përkeqësuar gjendjen.
- b) **PAKETA 9 PËR TË DYJA SHKALLËT VETËM SUVA DHE LYERJE**

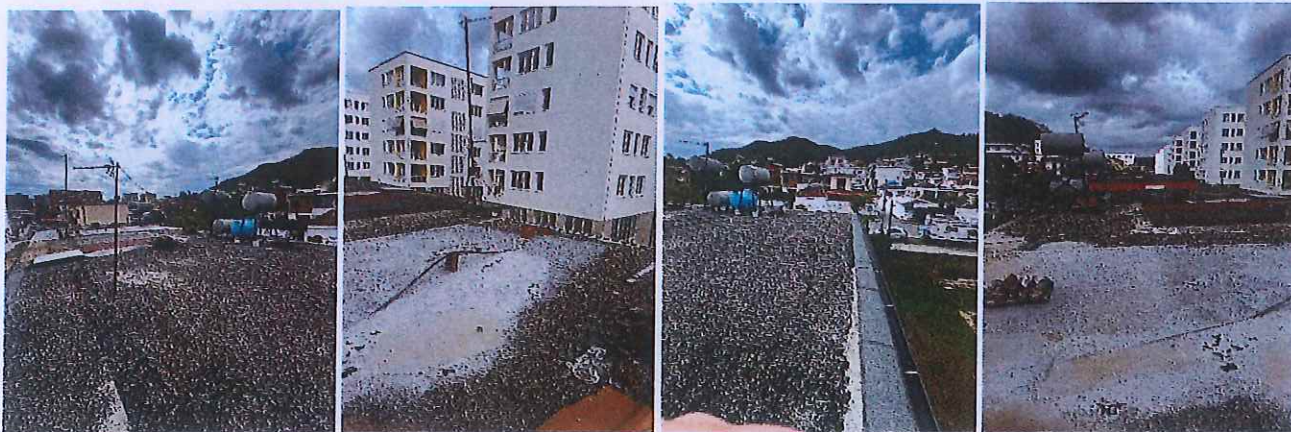
- Objekti nr.2 ka tarracë si mbulim, e cila është në gjendje jo të mirë teknike. Depozitat e vendosura në tarracë kanë dëmtuar nivelimin dhe ka nevojë për ndërhyrje.
- Paketa 1.**

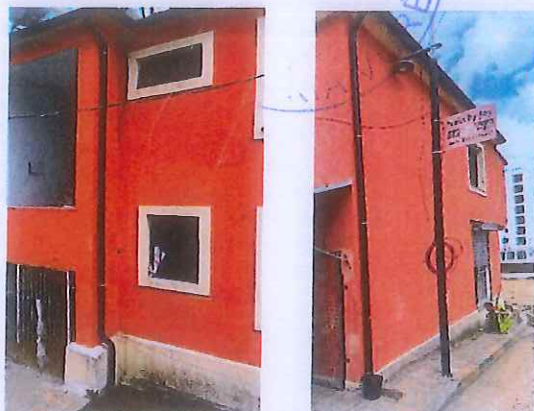
- Sistemi i kullimit. Kemi praninë e ulluqeve horizontale përgjatë shumicës së perimetrit të tarracës, por kemi dhe ulluqe vertikale në fasada. Gjendja e tyre është kryesisht e mirë, pasi duken që janë vendosur viteve të fundit.
- Nuk ka nevojë për ndërhyrje.

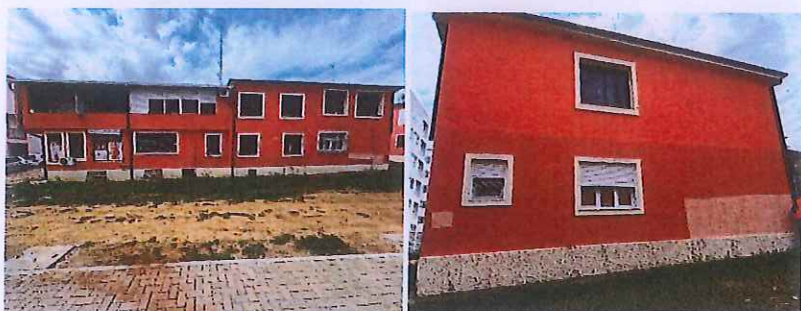
- a) Objekti nr. 2 është i pozicionuar në krahun verior të rrugës së unazës së qytetit. Është ndërtuar përpara vitit 1990. Nga krahun verior objekti ka një disnivel prej rreth 2m nga kuota e rrugës ndërsa nga krahun jugor kuota e soletës së katit përdhe është rreth 50cm mbi kuotën e terrenit ekzistues. Objekti është 2 katësh pa bodrum dhe struktura e tij, është me muraturë tulle me soleta betoni. Objekti është i suvatuar në të gjitha faqet e tij si dhe në xoklaturë dhe dritaret e tij janë prej alumini. Lartësia e objektit është rreth 7 metra nga kuota e tokës.

- b) **PAKETA 4.** Punime për veshjen e fasadës me sistem kapot , përfshirë veshjen me polisterol, kornizim dritare dhe bojatisje (mure të suvatuara) **Sip fasade= 416 m²**

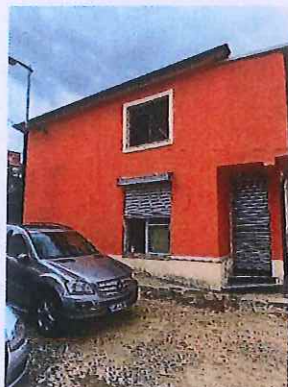
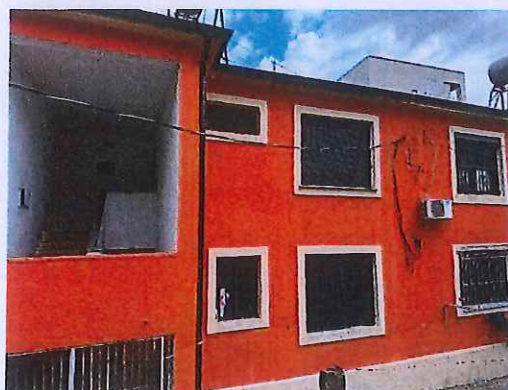
- a) Në objekt kemi praninë e linjave ekzistuese të rrymave të dobëta, ky kryesisht janë linjat e internetit. Kryesisht të dukshme në hyrjen kryesore të objektit nr. 2.
- b) **PAKETA 6.**

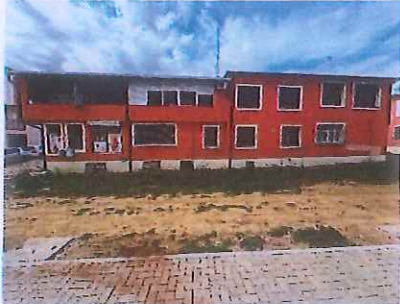
- a) Në tre nga fasadat e objektit kemi trotuar në gjëndje të mirë, sipërfaqja totale është 28.5 m². Në fasadën veriore ka mungesë trotuari.
- b) **PAKETA 8.**

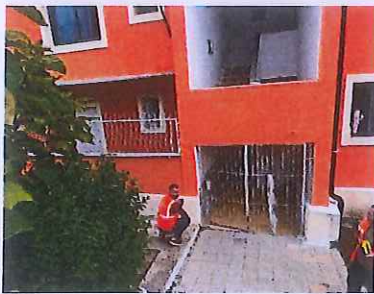
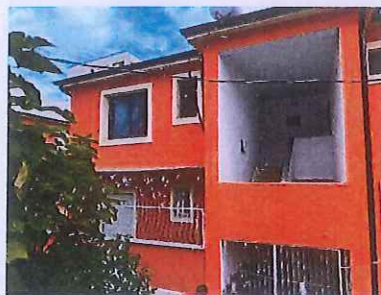
- a) Objekti ka dy hyrje. Hyrja kryesore e objektit është e mbyllur me një derë metalike. Ka dy shkallë atriumi ku sheshpushimi i të cilave është i hapur. Gjendja teknike e tyre është kryesisht e mirë.
- b) **PAKETA 9.**

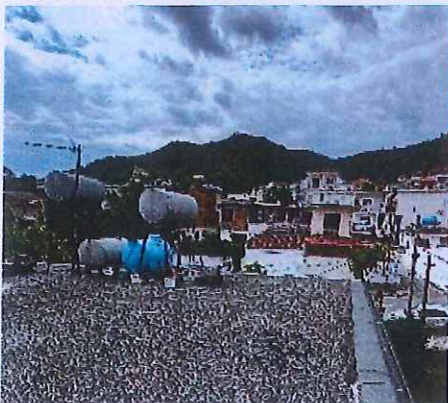
- a) Për sistemin e furnizimit me ujë janë vendosur 8 depozita në tarracë.
- b) **PAKETA 10.**

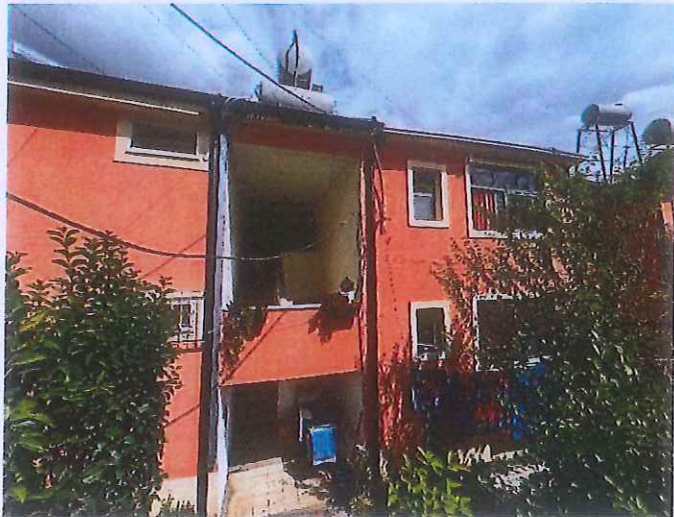
- a) Objekti ka 2 hyrje pallati dhe një hyrje banese. Një nga shkallët e ka lyerjen dhe suvatimin në gjendje të mirë. Pllakat nuk janë në gjendje të mirë. Hyrja tjetër e shkallëve ka nevojë për rikonstruktim, pasi ndihet edhe prania e lagështisë.
- b) PAKETA 9.

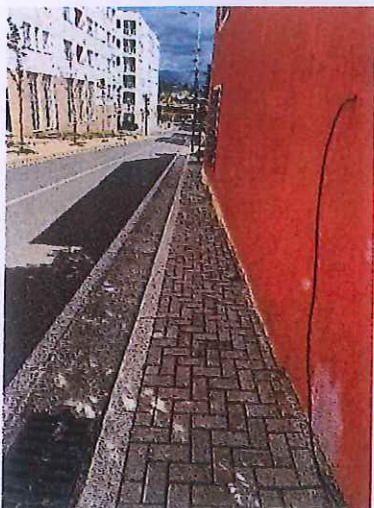
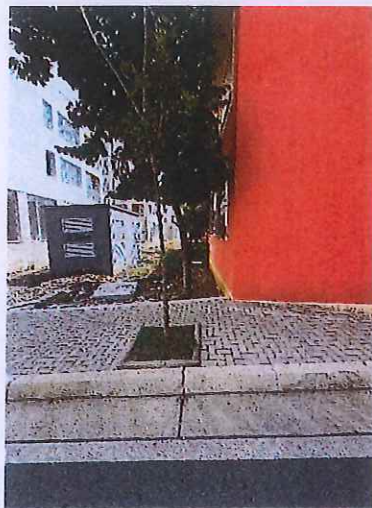
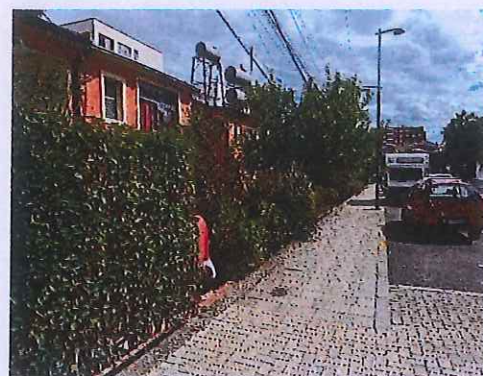
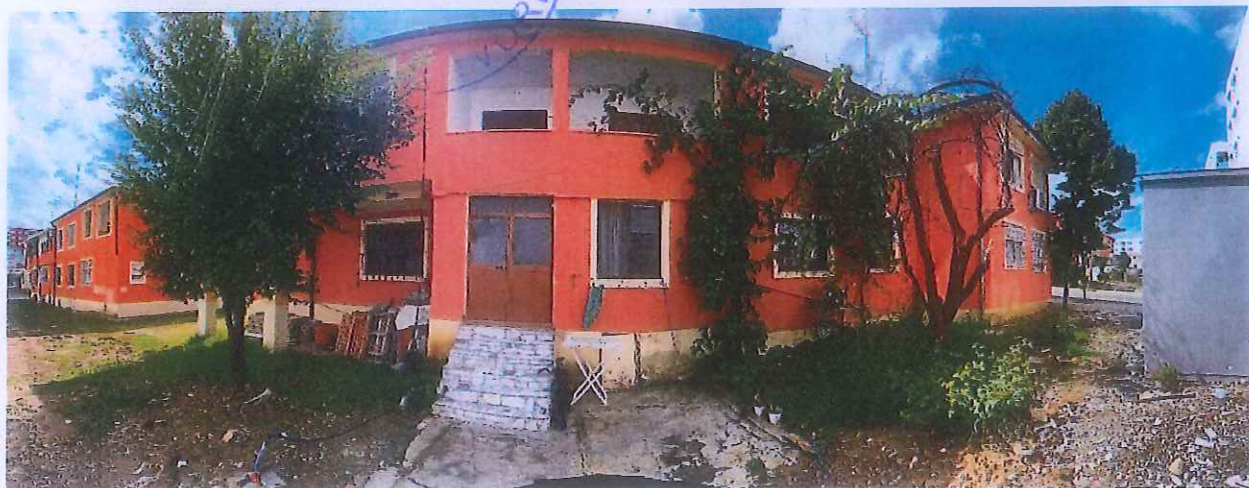
- a) Trotuari i shtruar me pllaka është në gjendje të mirë, por ka mungesë të tij në fasadën veriore, lindore dhe pjesërisht në atë jugore. Ana veriore ka kuotë më të ulët nga fasada jugore.
- b) PAKETA 8.

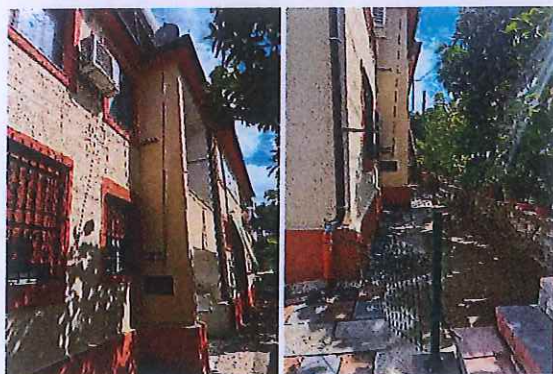
- Ne sistemin e kullimit kemi praninë e ulluqeve horizontale dhe vertikale përgjatë perimetrit të çatisë. Në tre fasada janë të vendosura ulluqe vertikale, ka mungesë vetëm në fasadën perëndimore. Gjendja e tyre është kryesisht e mirë, pasi duken që janë vendosur viteve të fundit.
- Nuk ka nevojë për ndërhyrje.

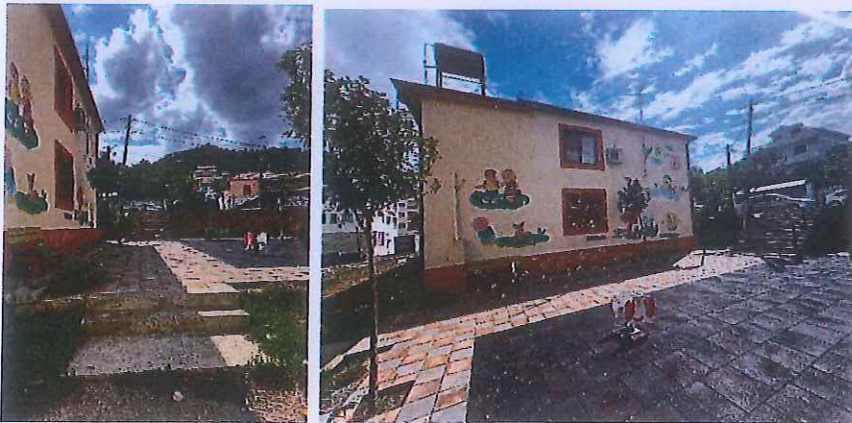
- a) Objekti nr. 4 është i pozicionuar në krahun verior të rrugës së unazës së qytetit. Është ndërtuar përpara vitit 1990. Nga krahu verior objekti ka një disnivel prej rreth 2m nga kuota e rrugës ndërsa nga krahu jugor kuota e soletës së katit përdhe është rreth 50cm mbi kuotën e terrenit ekzistues. Objekti është 2 katësh pa bodrum dhe struktura e tij, është me muraturë tulle me soleta betoni. Objekti është i suvatuar në të gjitha faqet e tij si dhe në xoklaturë dhe dritaret e tij janë prej alumini. Lartësia e objektit është rreth 7 metra nga kuota e tokës.
Sip. fasade= 555 m²
- b) **PAKETA 1.** Punime për veshjen e fasadës me sistem kapot , përfshirë veshjen me polisterol, kornizim dritare dhe bojatisje (mure të suvatuara) **Sip fasade= 555 m²**

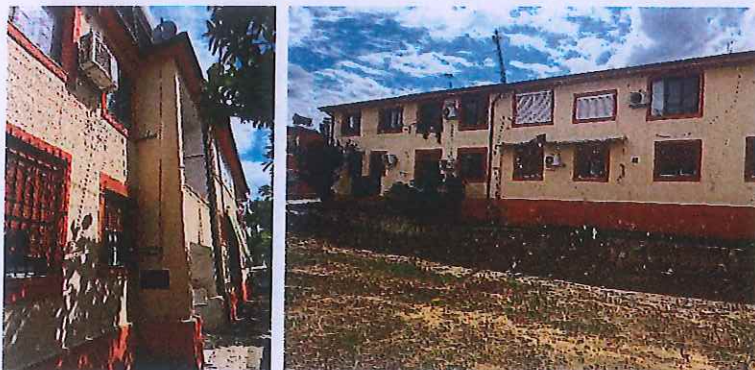
- a) Në objekt kemi praninë e linjave ekzistuese të rrymave të dobëta, ku kryesisht janë linjat e internetit dhe kondicionerëve.
- b) **PAKETA 1.**

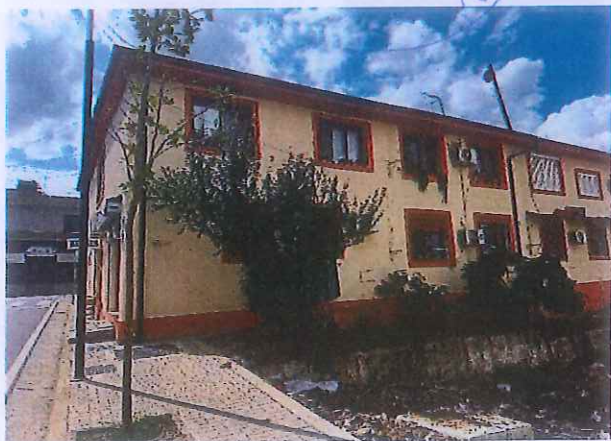
- a) Në fasadën jugore kemi trotuarë me shtrim betoni, ndërsa në lindje shtrim me pllaka. Në fasadën veriore ka mungesë trotuari.
- b) **PAKETA 8.**

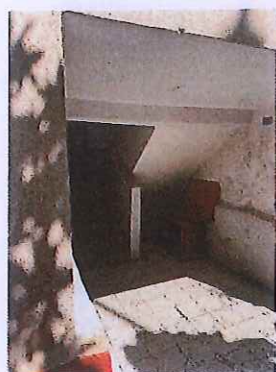
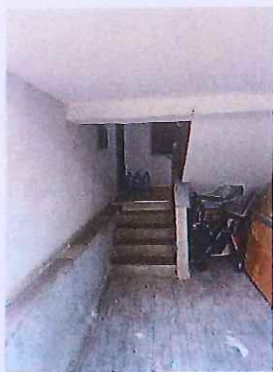
- a) Objekti ka dy hyrje. Ka dy shkallë atriumi ku sheshpushimi i të cilave është i hapur. Gjendja teknike e tyre është kryesisht e mirë.
- b) **PAKETA 9.**

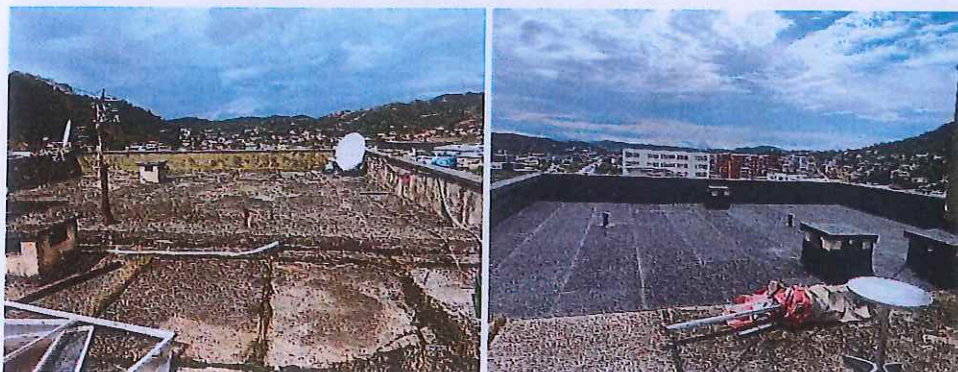
- a) Objekti nr.5 ka tarracë pjesërisht e hidroizoluar. Pjesa më e madhe e tarracës është pa izolim me pllaka betoni. Mungojnë ulluqet dhe sistemet e shkarkimit.
- b) PAKETA 2.

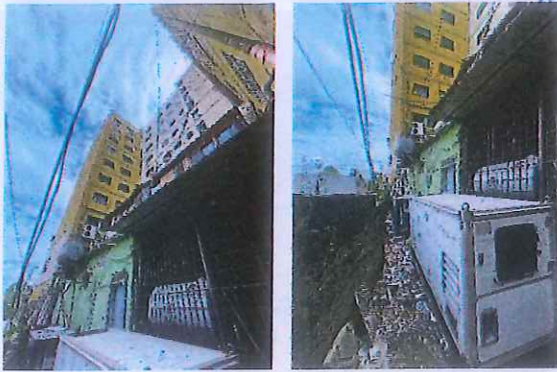
- a) Në sistemin e kullimit nuk ka ulluqe horizontale në perimetrinë e tarracës. Në të gjitha fasadat vërejmë praninë e ulluqeve vertikale. Gjendja e tyre është kryesisht e mirë, pasi duken që janë vendosur viteve të fundit.
- b) Nuk ka nevojë për ndërhyrje.

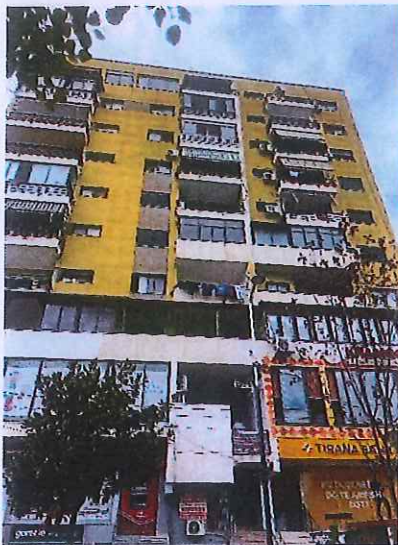
- a) Objekti nr. 5 është i pozicionuar përgjatë rrugës “Rinia”. Është ndërtuar pas vitit 1990. Objekti është 10 katësh me bodrum dhe struktura e tij është me muraturë tullë me soleta betoni tra/kolonë b/b me muraturë tullë dhe soleta e mbulesës prej betoni. Objekti është i suvatuar në të gjitha faqet e tij si dhe në xokolaturë dhe dritaret e tij janë prej alumini.

- b) **PAKETA 4.** Punime per veshjen e fasadës me sistem kapot , përfshirë veshjen me polisterol, kornizim dritare dhe bojatisje (mure të suvatuara) **Sip fasade= 555 m²**

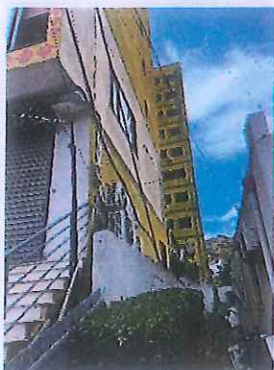
- a) Në objekt kemi praninë e linjave ekzistuese të rrymave të dobëta, ku kryesisht janë linjat e internetit dhe kondicionerëve.
- b) **PAKETA 1.**

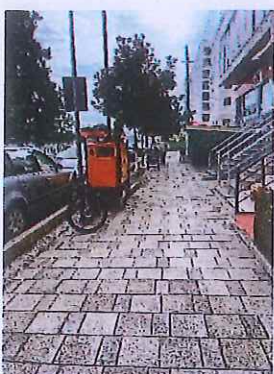
- a) Në tre fasada ka trotuare në gjendje të mirë. Fasada lindore është në gjendje të degraduar.
- b) PAKETA 8.

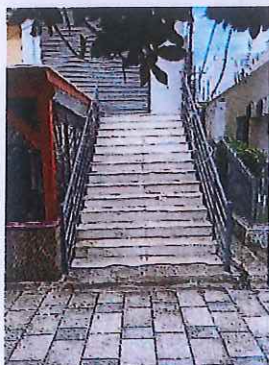
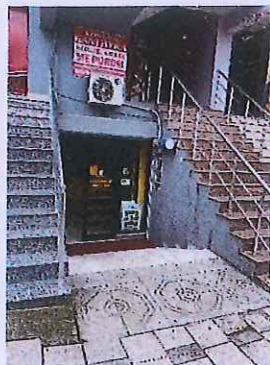
- a) Objekti ka dy hyrje. Ka dy shkallë atriumi ku sheshpushimi i të cilave është i hapur. Gjendja teknike e tyre është kryesisht e mirë.
- b) PAKETA 9.

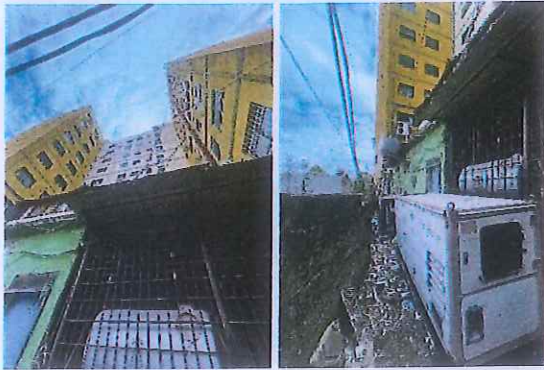
- a) Depozitat janë të pozicionuara në tokë. Duhet të bëhet një bazament për ruajtjen e tyre.
 b) PAKETA 10.

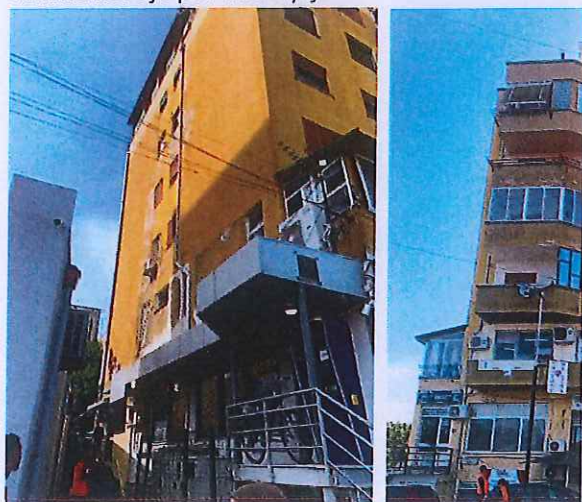
- Sistemi i kullimit. Kemi praninë e ulluqeve horizontale përgjatë shumicës së perimetrit të çatisë, por kemi dhe ulluqe vertikale në fasada. Gjendja e tyre është kryesisht e mirë, pasi duken që janë vendosur viteve të fundit.
- Nuk ka nevojë për ndërhyrje.

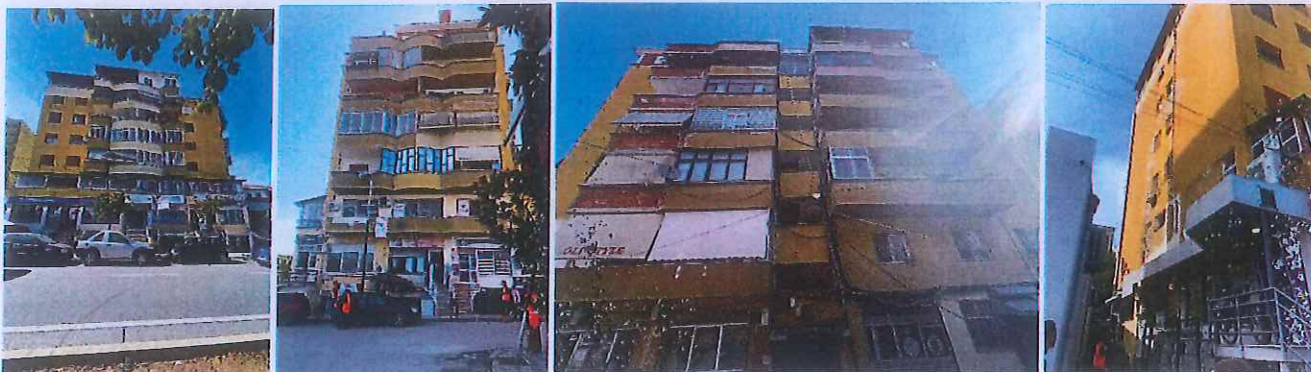
- a) Objekti numër 6 është i pozicionuar përgjatë rrugës "Rinia". Është ndërtuar përpara viteve 1990. Objekti është 7 katësh me bodrum dhe struktura e tij është me muraturë tulle tra/beton, si dhe është i suvatuar në të gjitha faqet e tij dhe në xokolaturë. Dritaret janë prej alumini. Lartësia e objektit është 22.8 m nga kuota e tokës. Fasada lindore ka dëmtime, nga ku rreth 20% janë dëmtime nga lagështia dhe 2% të fasadës lindore janë dëmtime në muraturë.

- b) PAKETA 4. Punime për veshjen e fasadës me sistem kapot, përfshirë veshjen me polisterol, kornizim dritare dhe bojatisje (mure të suvatuara) **Sip fasade=966m² mure të suvatuara dhe Sip fasade=43 m² të pasuvatuara**

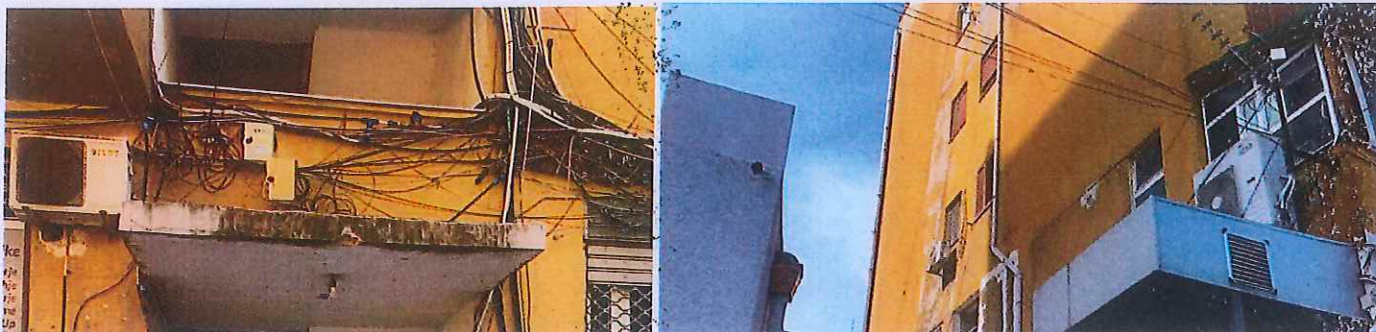
- a) Në objekt kemi praninë e linjave ekzistuese të rrymave të dobëta, ky kryesisht janë linjat e internetit. Prania e kabllave është shumë e dukshme në hyrjen kryesore të objektit nr. 6.
- b) PAKETA 6.

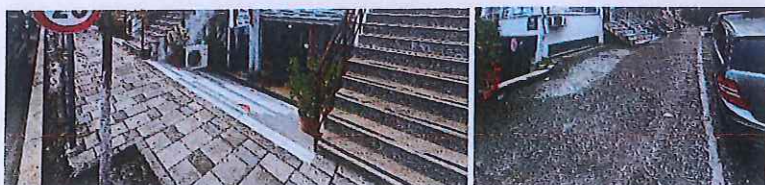
- a) Objekti nr. 6. Gjendja e trotuarëve perimetralë përgjatë fasadës perëndimore është e shtruar me pllaka betoni, ndërsa në anën veriore të objektit shtrimi është bërë me pllaka në gjendje të mirë. Pjesa më problematike është ajo lindore ku kemi praninë e 2 gjeneratorëve, si dhe lagështi në tokë dhe trotuari është në gjendje të degraduar, por në vende të caktuara i shtruar me beton. Përgjatë gjithë pjesës jugore, ku është dhe hyrja kryesore e objektit, trotuari perimetral është i shtruar me beton. 30% e të gjithë trotuarit përgjatë perimtrit të fasadës veriore është e dëmtuar
- b) PAKETA 8. Sip e trotuarit që duhet të bëhet=51.9 m²

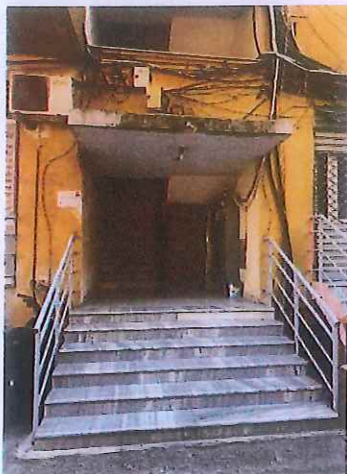
- a) Objekti ka dy hyrje, ku njëra nga hyrjet shfrytëzohet si hyrje biznesi deri në katin e dytë. Ndërsa hyrja tjetër shërben si hyrje për të gjithë banorët që jetojnë në pallatin numër 6. Gjendja e shkallëve është shumë e mirë. Shkeljet e shkallëve janë me mermer. Në sheshpushim të shkallëve ka hapje.
- b) **PAKETA 9. Suva + Iyerje.**

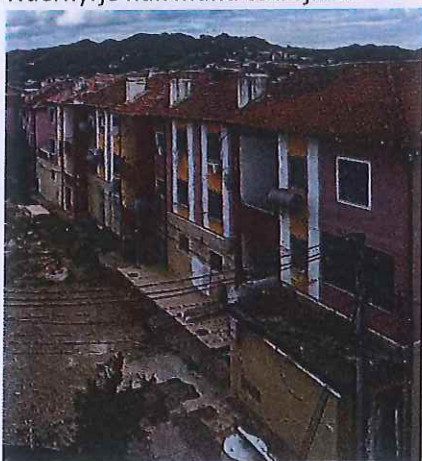
- Objekti në shqyrtim mbulimin e ka realizuar me çati, ku pjesa më e madhe e çatisë është ndërtuar përpara viteve 1990, ndërsa çatia në pjesën perëndimore është e rikonstruktuar
- Ndërhyrje nuk mund të bëjmë.

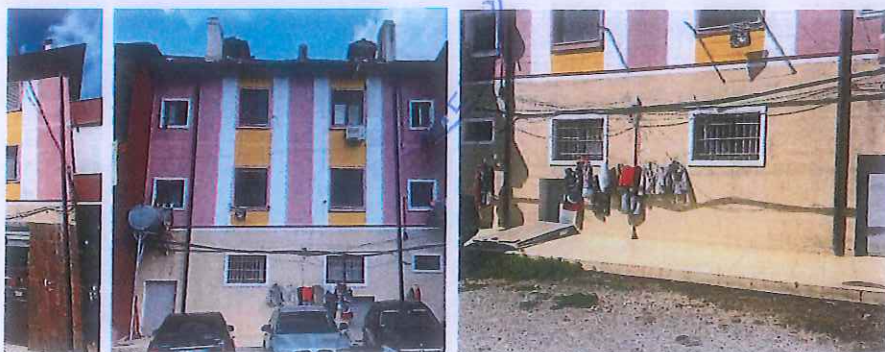
- Sistemi i kullimit. Kemi praninë e ulluqeve horizontale përgjatë shumicës së perimetrit të çatisë, por kemi dhe ulluqe vertikale në fasadën jugore, lindore dhe veriore. Gjendja e tyre teknike është kryesisht e mirë, pasi duken që janë vendosur viteve të fundit.
- Nuk ka nevojë për ndërhyrje.

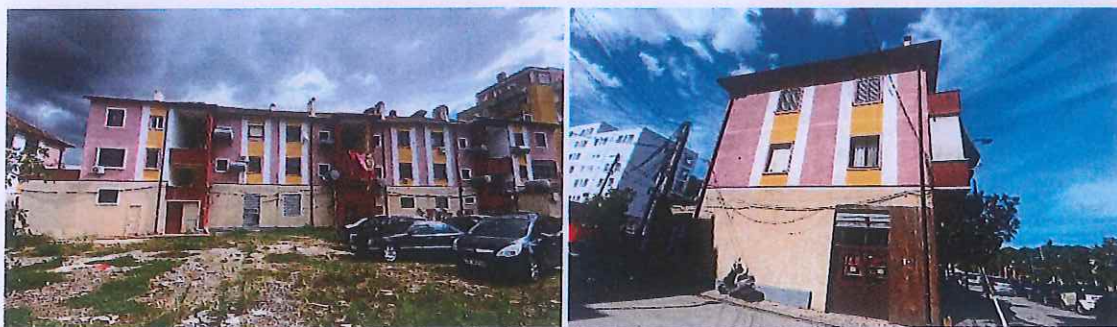
- a) Objekti Nr. 7, banesë kolektive, me 3 kate pa bodrum, është i pozicionuar përgjatë rrugës "Rinia". Ky objekt është ndërtuar përpara viteve 1990. Struktura e objektit është me muraturë tulle me soleta betoni tra-kolonë b/b dhe soletë e mbulesë prej betoni. Objekti është i suvatuar në të gjitha faqet e tij si dhe në xokolaturë. Dritaret janë prej alumini. Ka tre shkallë, të cilat kanë hapje në sheshpushime, por njëra prej tyre është e mbyllur. Lartësia e objektit është 10 m nga kuota e tokës.

- b) **PAKETA 4.** Punime për veshjen e fasadës me sistem kapot, përfshirë veshjen me polisterol, kornizim dritare dhe bojatisje (mure të suvatuara) **Sip fasade=872 m²**

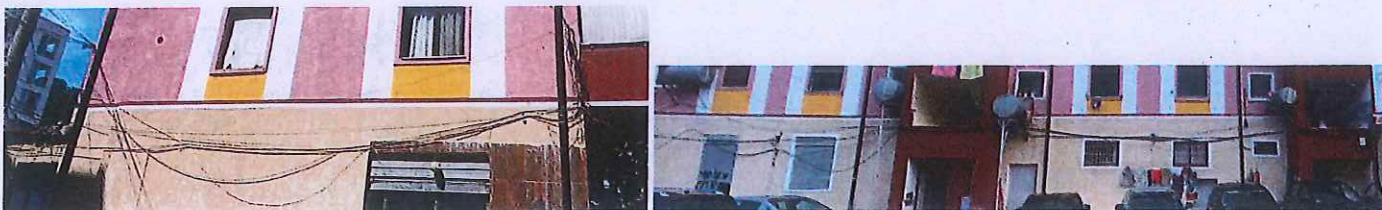
- a) Në objekt kemi praninë e linjave ekzistuese të rrymave të dobëta, ky kryesisht janë linjat e internetit.
- b) **PAKETA 6.**

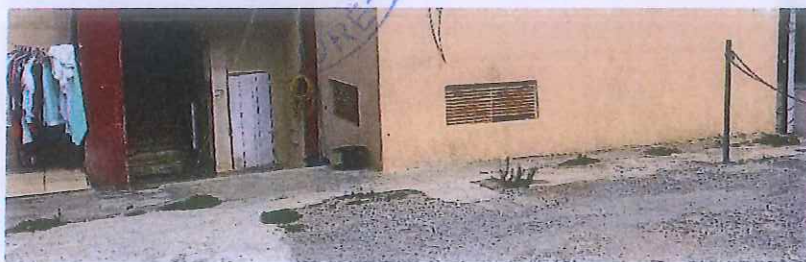
- a) Objekti në pjesën lindore dhe veriore ka trotuar perimetral në gjendje të mirë teknike kryesisht me shtrim pllake,, ndërsa përgjatë fasadës jugore dhe perëndimore trotuari është në gjendje të degraduar. Banorët kanë ndërhyrë duke e përkeqësuar gjendjen. Në pjesën perëndimore trotuari është nën kuotën e tokës dhe ka nevojë për shtrim.
- b) **PAKETA 8.**

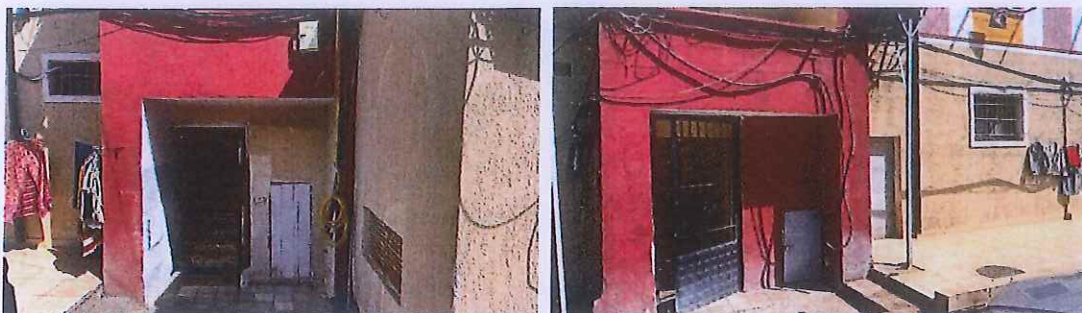
- a) Objekti ka 3 hyrje, të cilat kanë hapje në sheshpushimet e tyre. Njëra nga hyrjet është e mbyllur. Gjendja e shkallëve H₁ është e degraduar dhe ka nevojë për ndërhyrje si në suva dhe lyerje pasi për shkak të lagështisë dhe ndërhyrjes së banorëve ka ndodhur degradimi, por edhe ne meremetim shkallësh, ndërsa shkalla e dytë ka një mbyllje me derë dhe gjendja e saj teknike është e mirë. Ka nevojë për suva dhe lyerje.
- b) **PAKETA 9.**

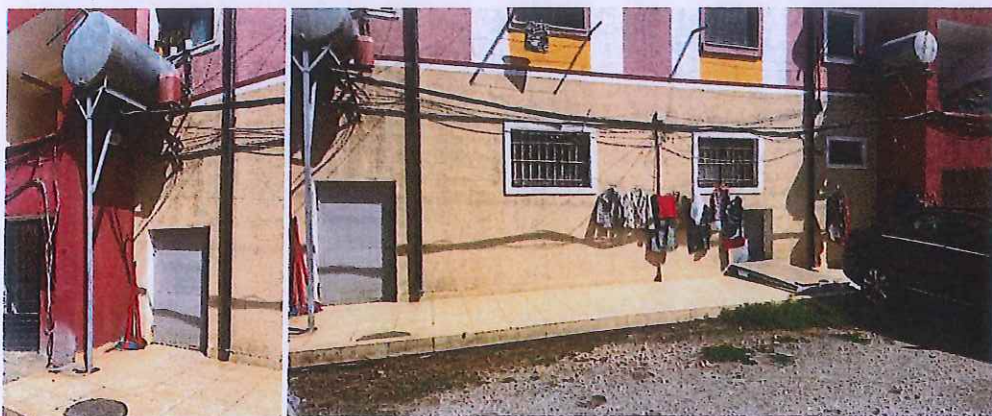
- a) Në objektin nr. 7 kemi praninë e depozitave të ujit përgjatë fasadës jugore. Banorët nuk furnizohen me ujë gjithë kohën, prandaj është i nevojshëm ndërtimi i një depozite qendrore.
- b) **PAKETA 10.**

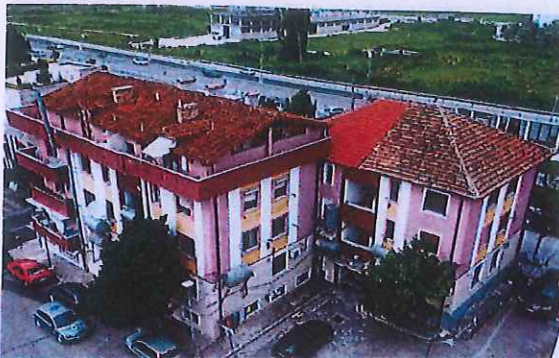
- Objekt me çati, ku në pjesën lindore çatia është e rikonstruktuar, ndërsa pjesa tjetër e objektit ka çati të ndërtuar përpara viteve 1990.
- Ndërhyrje nuk mund të bëjmë.

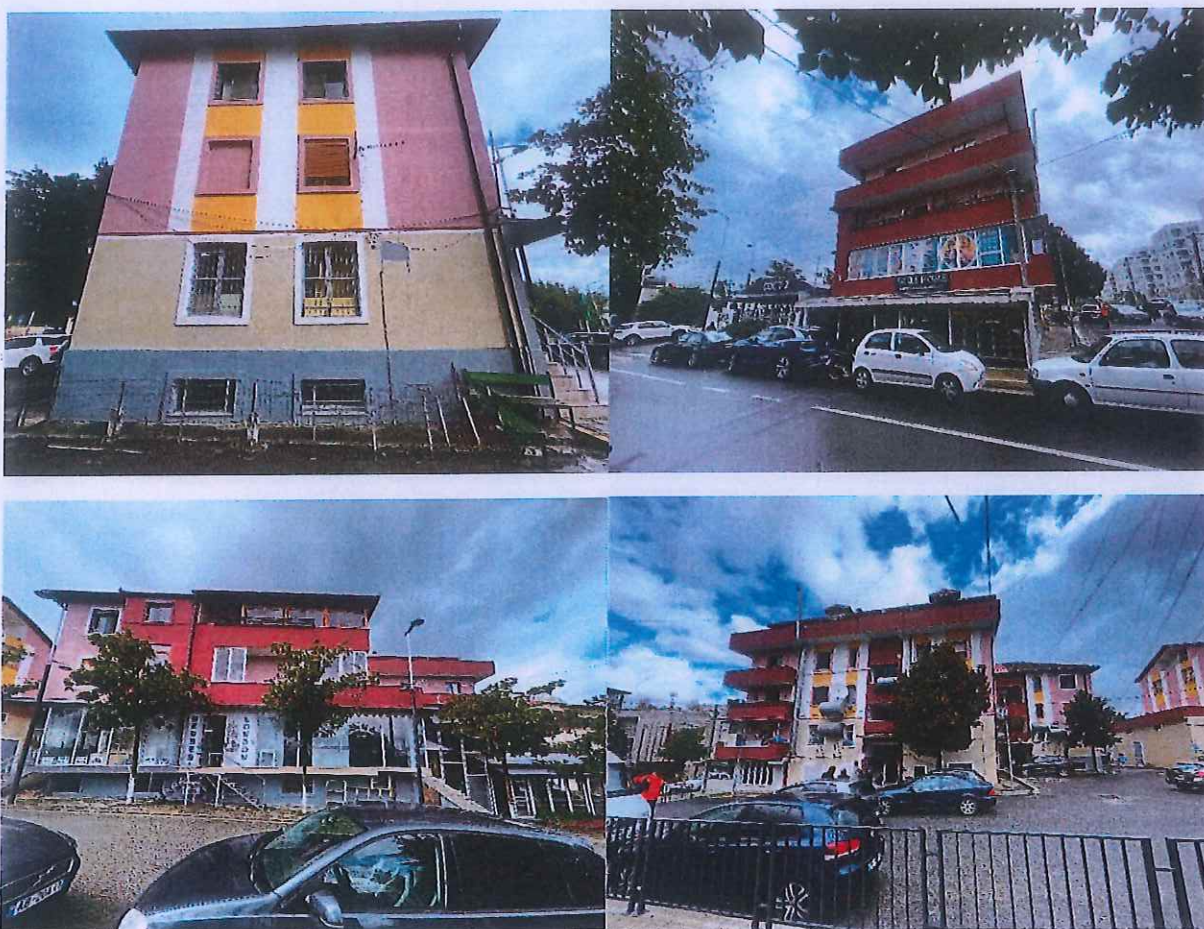
- a) Objekti Nr. 8, banesë kolektive, me 4 kate + bodrum, ku kati përdhe është njësi shërbimi (lokal), i cili në pjesën veriperëndimore në katin përdhe ka dhe një tendë. Objekti ndodhet në rrugën krahu verior i rrugës "Unaza". Ky objekt është ndërtuar përpara viteve 1990. Ka një disnivel prej rreth 1.5 m nga kuota e rrugës. Struktura e tij është me muraturë tulle. Objekti është i suvatuar në të gjitha faqet e tij si dhe në xokolaturë. Dritaret janë prej alumini. Ka dy shkallë, të cilat kanë hapje në sheshpushime. Lartësia e objektit është 12 m nga kuota e tokës. Në katin e sipërm, në parapet ka një çarje në pjesën veriore. Shqetësimi më problematik janë depozitat në fasadë (9 depozita).

- b) PAKETA 4. Punime për veshjen e fasadës me sistem kapot, përfshirë veshjen me polisterol, kornizim dritare dhe bojatisje (mure të suvatuara) **Sip fasade=844m²**

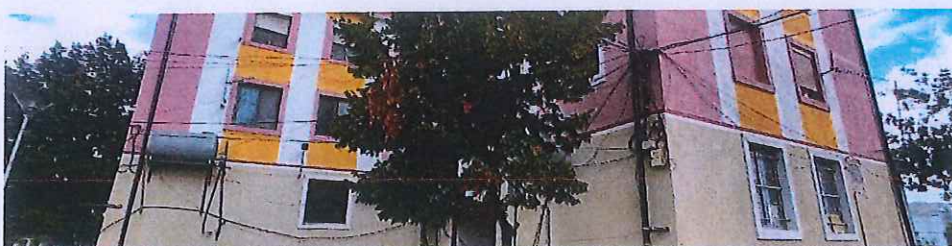
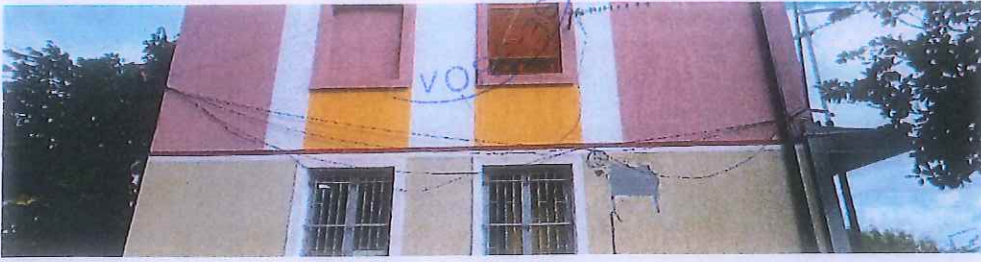
- a) Në objekt kemi praninë e linjave ekzistuese të rrymave të dobëta, ky kryesisht janë linjat e internetit.
- b) PAKETA 6.

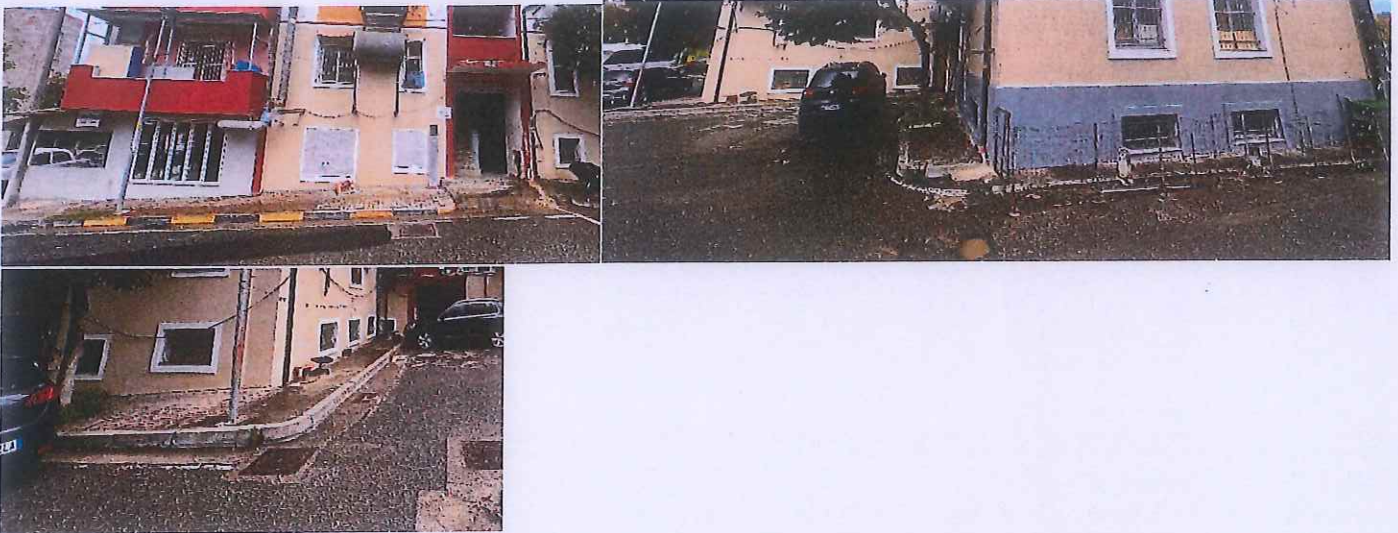
- a) Trotuarët kryesisht janë të shtruar me pllaka, por kemi edhe shtrim me beton. Trotuari perimetral përgjatë perimetrit të fasadës lindore është në gjendje të degraduar dhe në disa vende pothuajse inekzistent. Kushtet klimaterike dhe mosndërrhyrja në kohë e kanë përkeqësuar.
- b) **PAKETA 8.** Sip e trotuarit që duhet të bëhet= 34m²

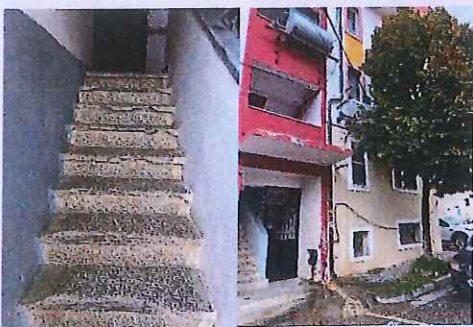
Shkalla H2

- a) Objekti nr. 8 ka 2 hyrje, të cilat kanë hapje në sheshpushime Hyrja kryesore e objektit është në gjendje jo të mirë, pasi shkeljet e shkallëve duhen rikonstruktuar dhe duhet mbyllur me dritare që të kemi një efikasitet më të mirë të objektit. Të dyja hyrjet janë të pozicionuara përgjatë fasadës juglindore. H₁ është në gjendje të mirë, por nga lagështia dhe kushte të tjera atmosferike ka probleme në suva, ndërsa H₂ është në gjendje më të degraduar. Shkeljet e shkallëve të dëmtuara dhe kanë nevojë të rikonstruktohen.
- b) **PAKETA 9** për shkallën H₂, ndërsa ndërhyrje suva+lyerje për shkallën H₁.

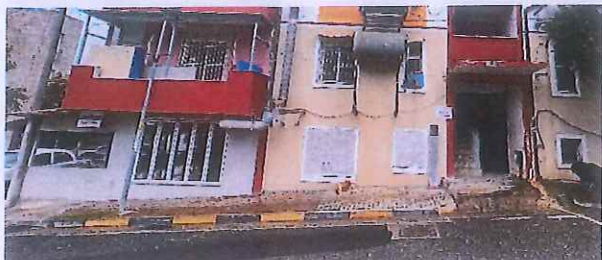
- a) Depozitat në fasadë janë shqetësimi më i madh në objektin numër 8 (9 depozita). Mungesa e furnizimit me ujë të pijshëm 24h.
- b) PAKETA 10
