REPUBLIKA E SHQIPËRISË
BASHKIA VORË

RAPORT I GJENDJES EKZISTUESE Objekti Nr.1

ADRESA: Krahu verior i rrugës së unazës
Pallati Nr. 1

QYTETI: VORË

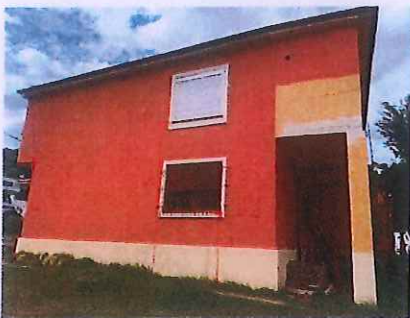
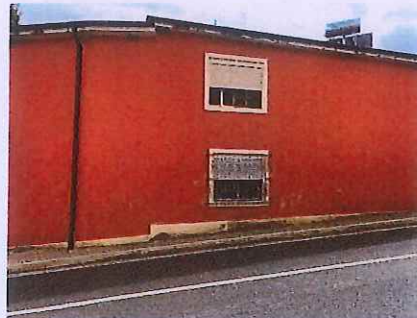
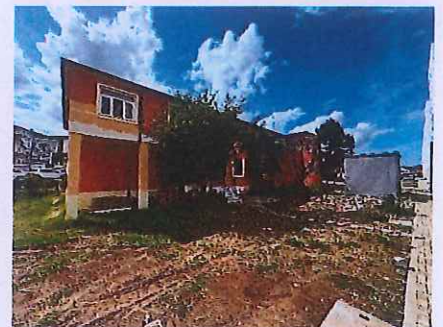
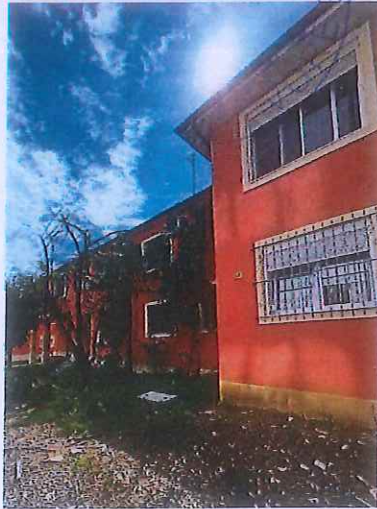
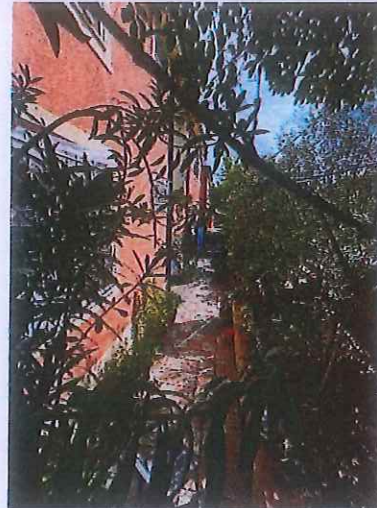
Foto të gjendjes ekzistuese të objektit

Prej tërmetit të 2019 objekti pësoi dëmtime të lehta, me nivel dëmi DS1, që konsiston në çarje të suvasë mbi kornizë ose në muret bazë.

Objekt me fasadë me mure të suvatuara në gjendje të mirë teknike.

Në taracë janë vendosur 8 depozita uji (+1 përreth katit përdhe), dhe një panel diellor. Gjendja e hidrozolimit të taracës është jo e mirë.

- a) Sistemi i kullimit. Kemi praninë e ulluqeve horizontale përgjatë gjithë perimetrit të çatisë, dhe të ulluqeve vertikale në të gjitha fasadat. Gjendja e tyre teknike është kryesisht e mirë.
- b) **PAKETA 10.**

- a) Objekti ka 2 hyrje pallati dhe një hyrje banese. Një nga shkallët e ka lyerjen dhe suvatimin në gjendje të mirë. Pllakat nuk janë në gjendje të mirë. Hyrja tjetër e shkallëve ka nevojë për rikonstruktim, pasi ndihet edhe prania e lagështisë.
- b) PAKETA 9.

- a) Trotuari i shtruar me pllaka është në gjendje të mirë, por ka mungesë të tij në fasadën veriore, lindore dhe pjesërisht në atë jugore. Ana veriore ka kuotë më të ulët nga fasada jugore.
- b) PAKETA 8.

- a) **PAKETA 4.** Punime për veshjen e fasadës me sistem kapot , përfshirë veshjen me polisterol, kornizim dritare dhe bojatisje (mure të suvatuara) **Sip. fasade= 671 m²**
